# Nuevas fuentes para el estudio del convento de San Esteban de Salamanca: el plano del cuartel de Santo Domingo de 1867\*

Juan Pablo ROJAS BUSTAMANTE\*\*

*Universidad de Salamanca*

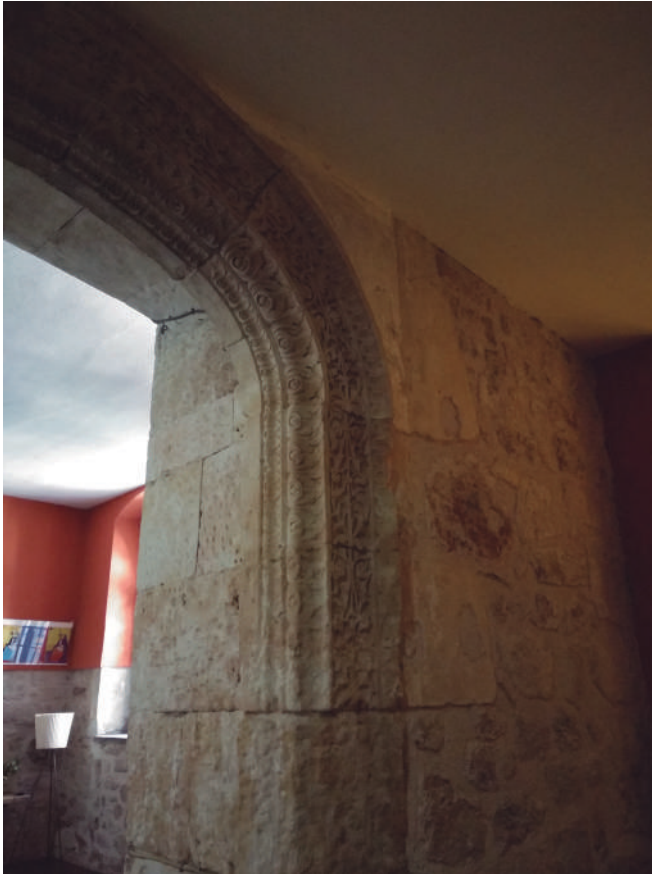
**Fig. 6.** Parte del arco conservado del noviciado de principios del siglo XVI. Se encuentra enfrente del oratorio de Fr. Antonio de Sotomayor. Fotografía del autor.

De la fábrica de principios del siglo XVI queda solamente un arco con cenefa plateresca en el vestíbulo frente al oratorio de Sotomayor<sup>18</sup>, similar al marco de la antigua sacristía. Ahora bien, a partir de una serie de fuentes visuales de los siglos XVIII, XIX y XX<sup>19</sup> podemos esbozar

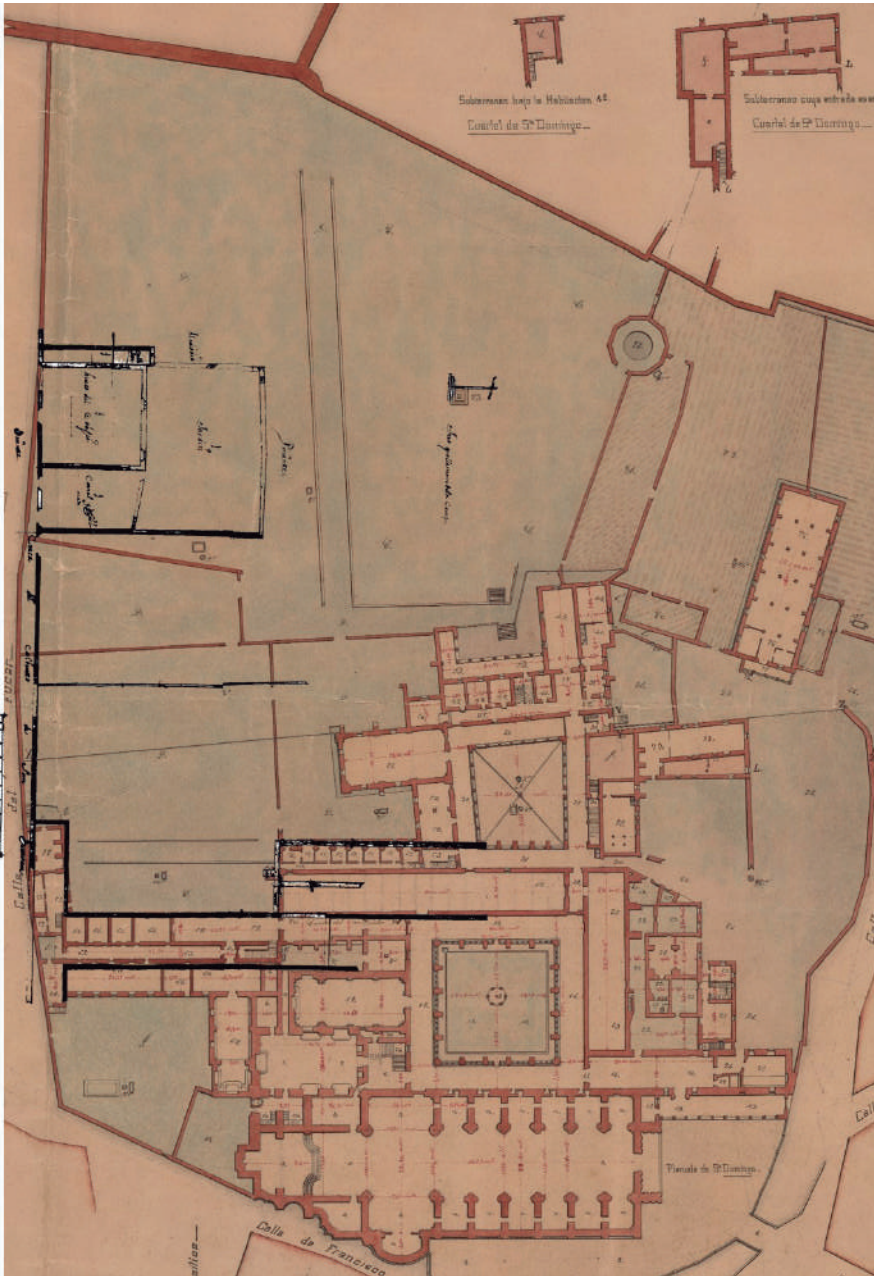
**Fig. 8.** Superposición de la “vista de ojos” de 1744 con el plano militar de 1867. Montaje del autor.

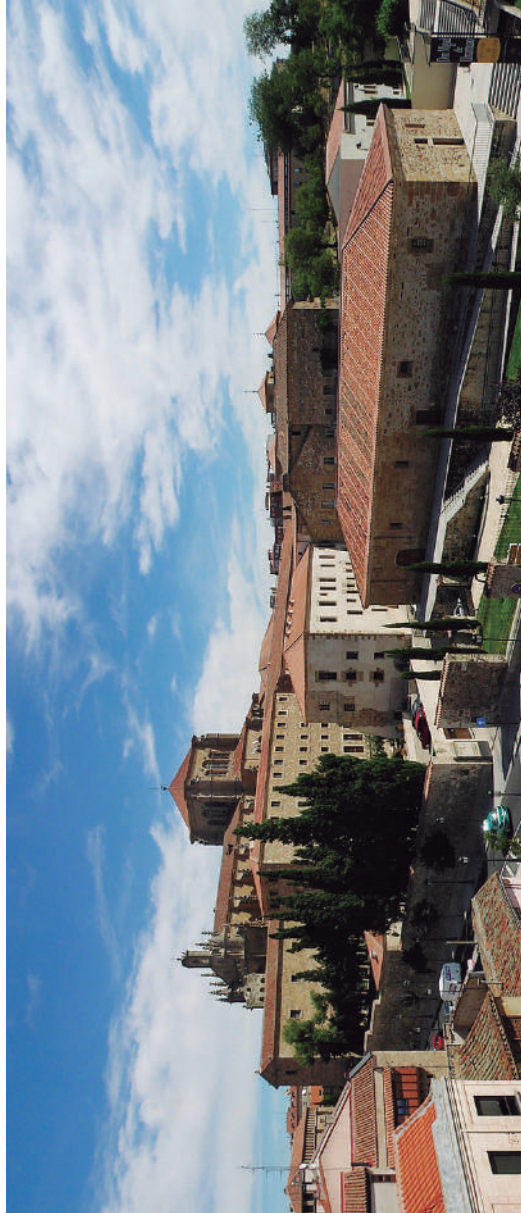
**Fig. 13.** Panorámica de la zona oeste del convento de San Esteban de Salamanca, 2016. Se aprecian las estructuras paralelas correspondientes, de izquierda a derecha, con la portería-museo, pabellón de 1959 y hospedería antigua (actual hotel). Fotografía de Vicente Sierra Puparelli.

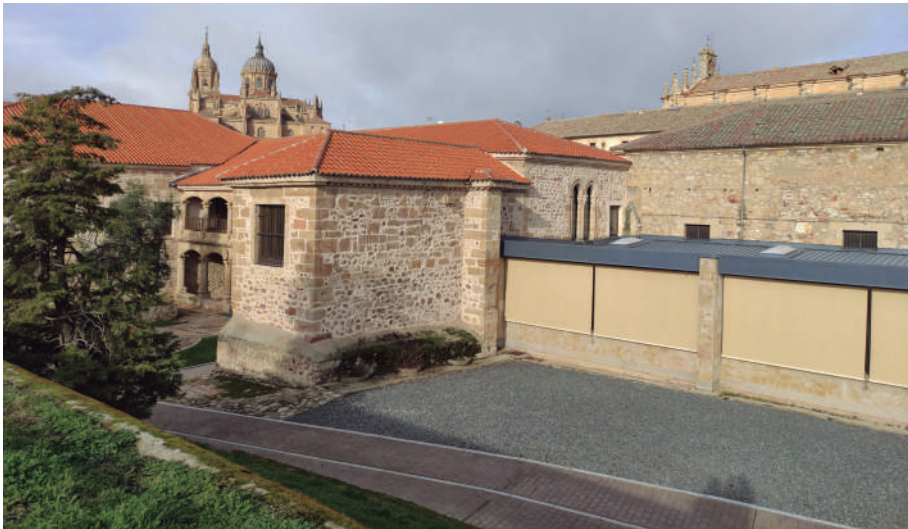
**Fig. 15.** Zona de la antigua enfermería. Estructura este en la que se observan dos arcos apuntados. Fotografía del autor.

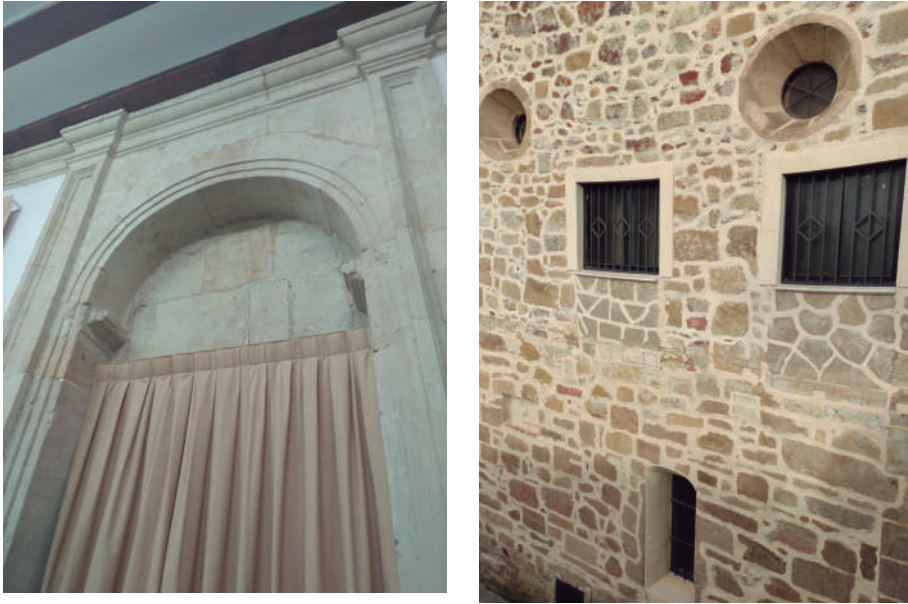
**Fig. 17.** Estructura del altar de piedra en el muro sur del actual Archivo Histórico de Dominicos de la Provincia de Hispania y depósito superior en el convento de San Esteban de Salamanca, principios del siglo XVII. Detalle del muro exterior. Fotografías del autor.

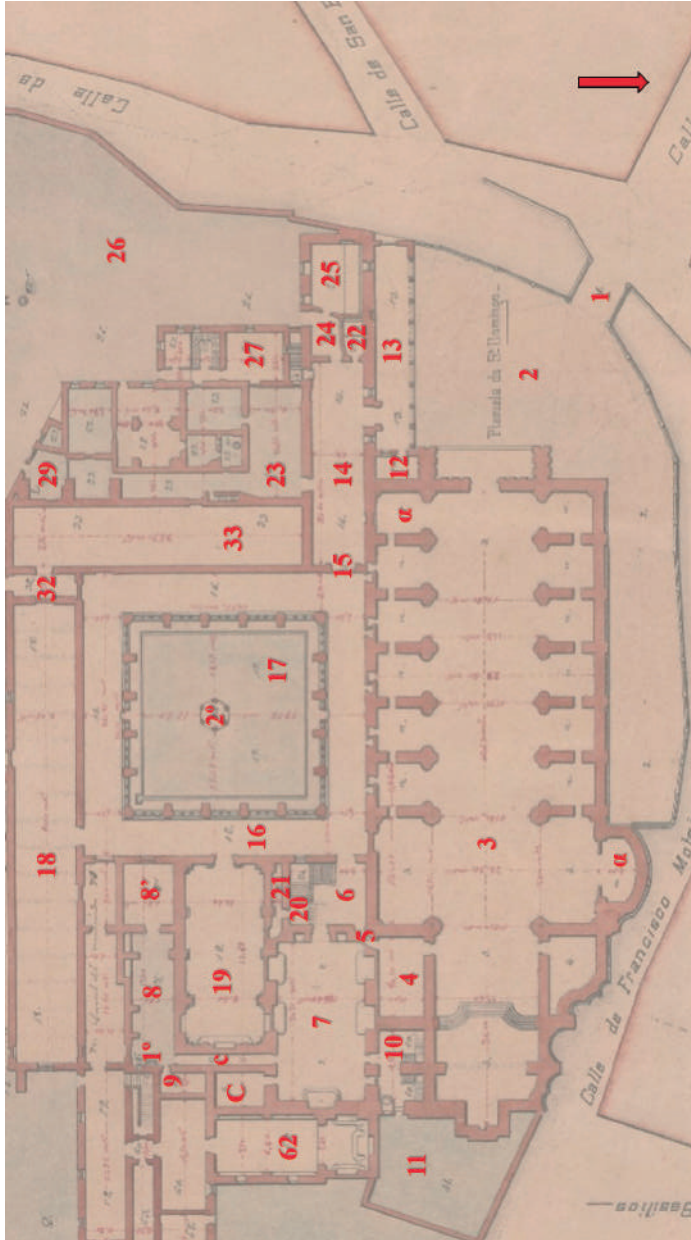
**Fig. 18.** Detalle de la planta baja del edificio. Zona norte del conjunto de San Esteban de Salamanca. AGMM, Cartoteca, SA-3/14. Montaje del autor.

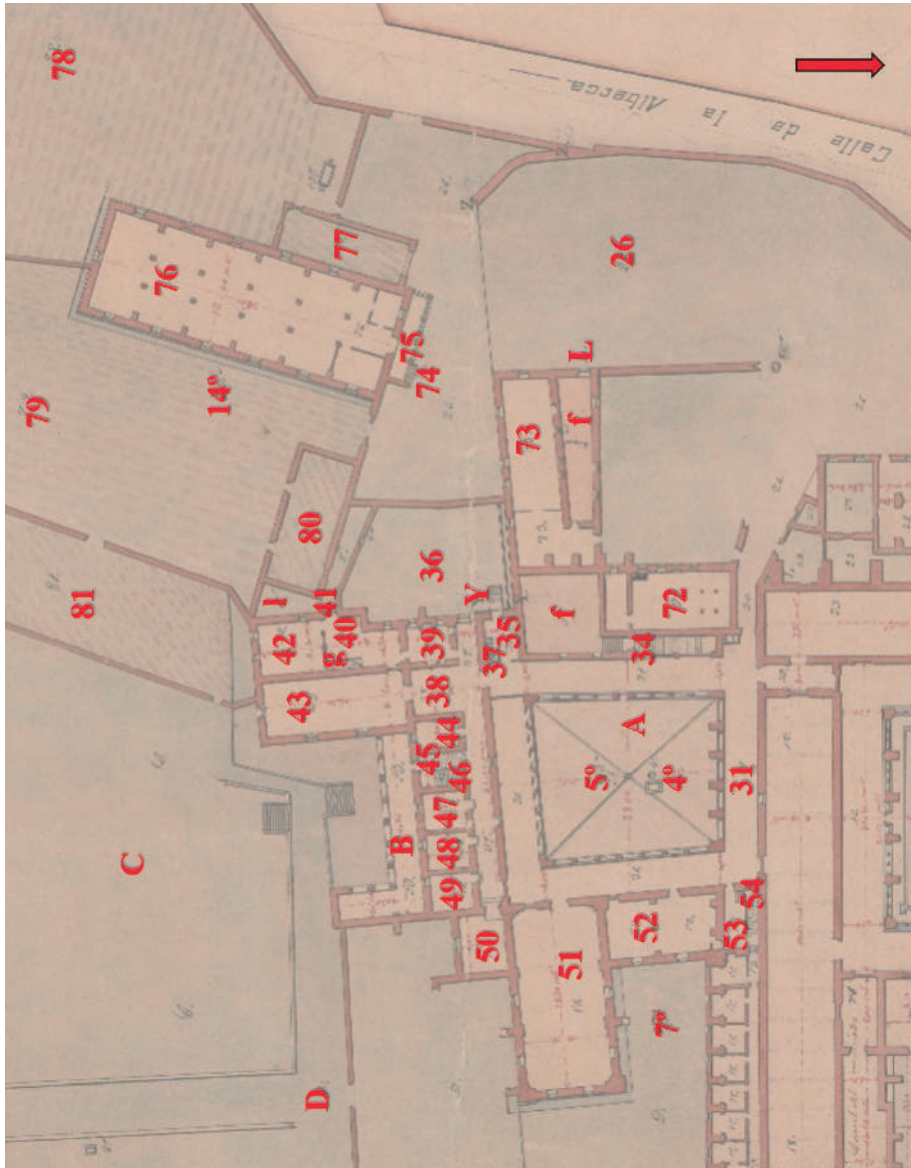
**Fig. 19.** Detalle de la planta baja del edificio. Zona sur del conjunto de San Esteban de Salamanca. AGMM, Cartoteca, SA-3/14. Montaje del autor.

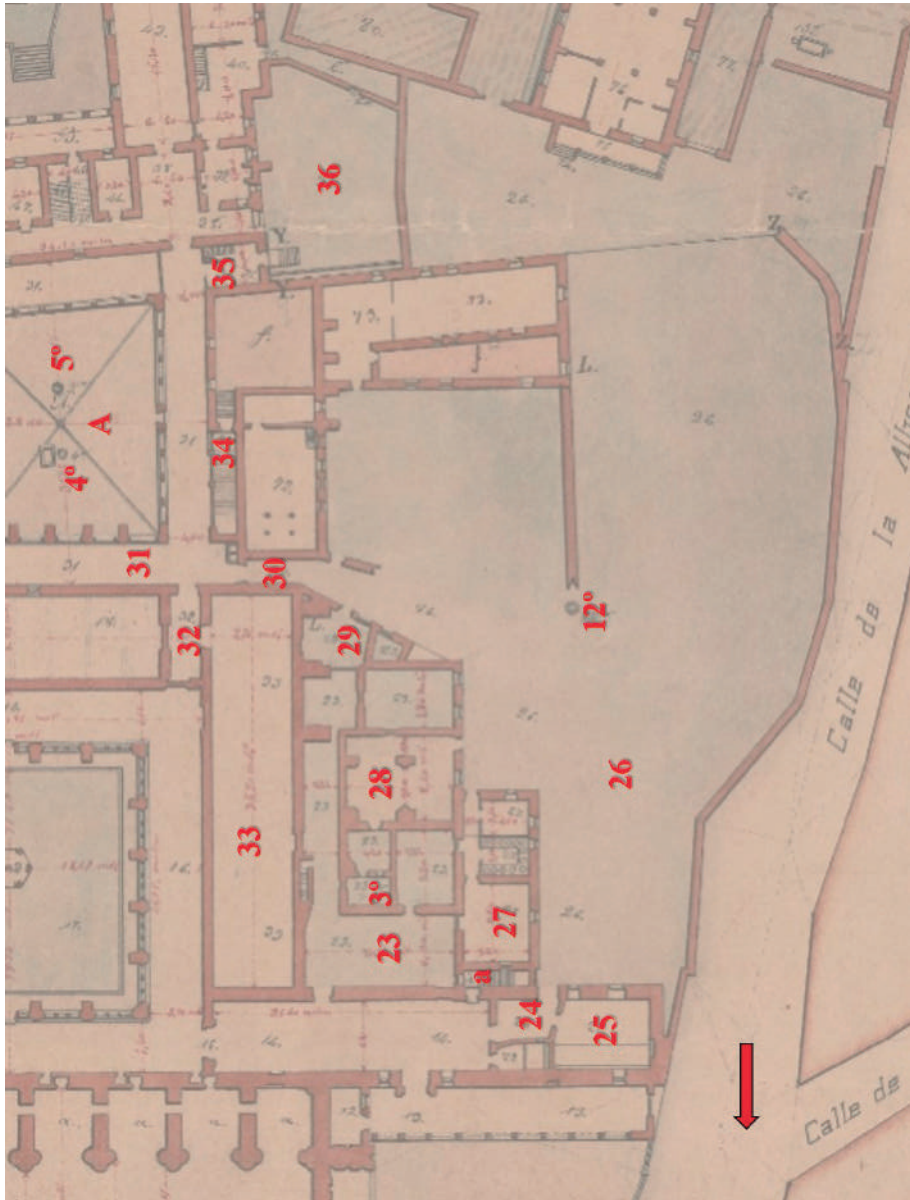
**Fig. 21.** Detalle de la planta baja del edificio. Zona oeste del conjunto de San Esteban de Salamanca. AGMM, Cartoteca, SA-3/14. Montaje del autor:

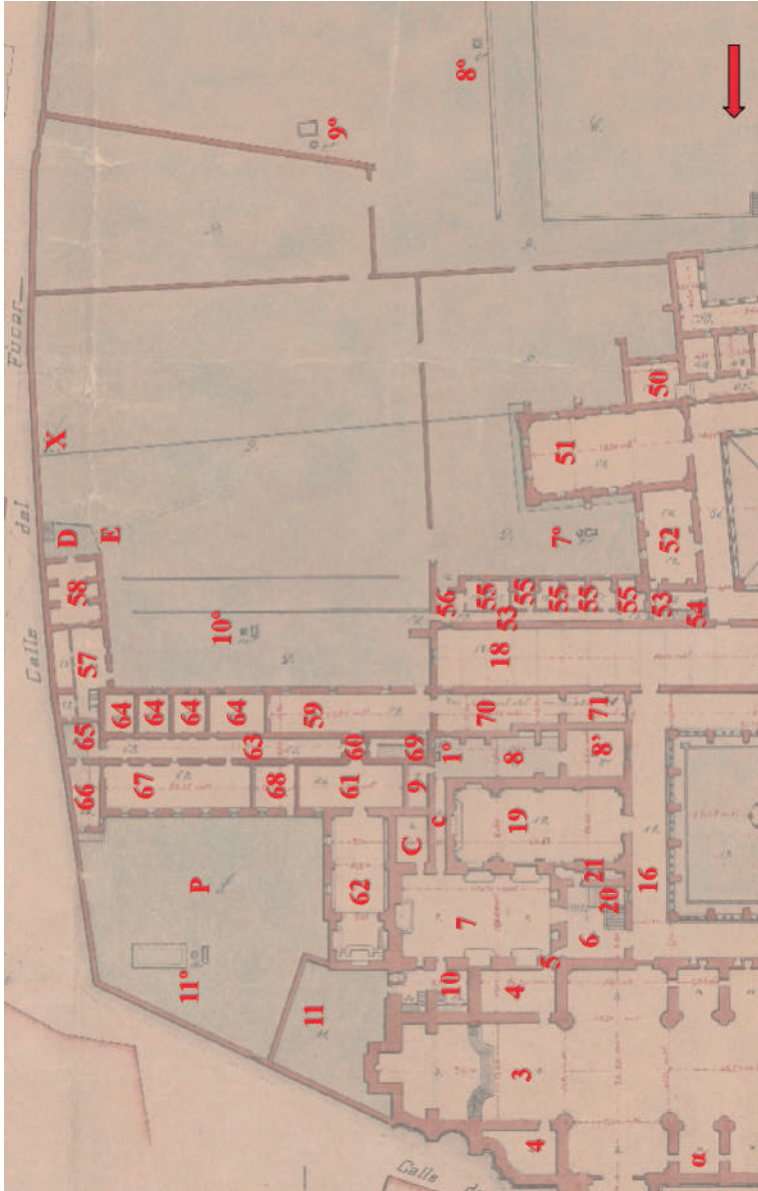
**Fig. 22.** Detalle de la planta baja del edificio. Zona este del conjunto de San Esteban de Salamanca. AGMM, Cartoteca, SA-3/14. Montaje del autor.

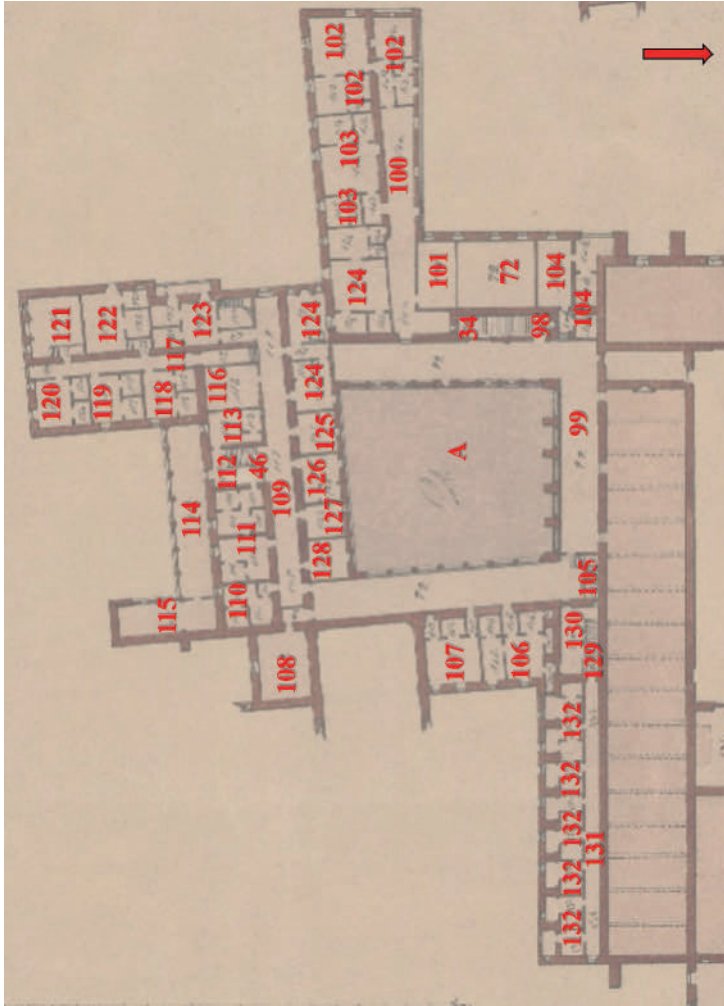
**Fig. 25.** Detalle de la planta principal del edificio que comprende la elevación de la planta baja del salón *De profundis* del convento de San Esteban de Salamanca. AGMM, Cartoteca, SA-3/14. Montaje del autor.
